Restauration – L'ancienne mine Solbec devenue lieu de villégiature

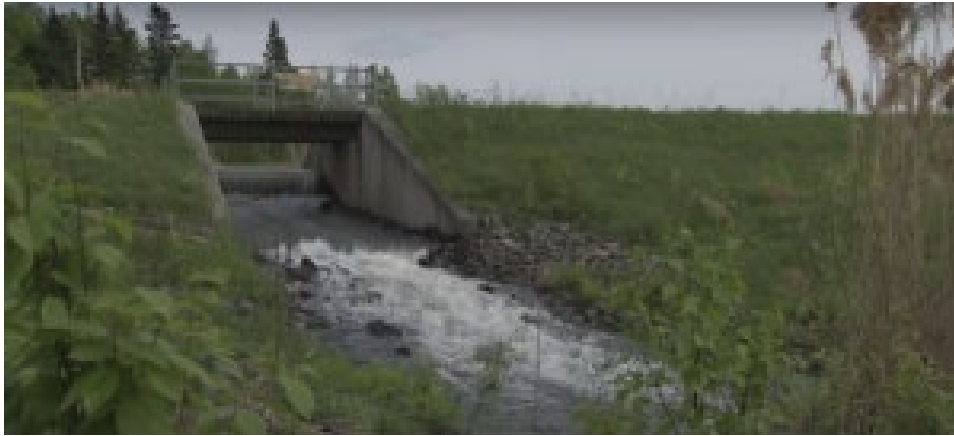
1994 – Après plusieurs essais visant à choisir la meilleure méthode d'inondation, Cambior amorce les travaux de restauration. La société construit 2 digues qui vont permettre d'inonder le parc avec un recouvrement minimal d'un mètre d'eau. Il a fallu déboiser 27 hectares de terrain.

Les digues ont un noyau de till (dépôt de boue, de limon, de sable et de gravier) imperméable, mais on a aussi installé une géomembrane imperméable et un lit filtrant. Cambior a aussi construit un déversoir en béton pour faciliter l'évacuation des crues.

Cambior a utilisé un agent neutralisant pour corriger les problèmes d'acidité de l'eau (pH). En moyenne, 230 tonnes de matériel neutralisant ont été épandues par hectare.
