Rapport d'activités des sentinelles du lac Aylmer en 2021

Andy Lauriston, Coordonnateur des sentinelles du lac Aylmer, le 25 octobre 2021

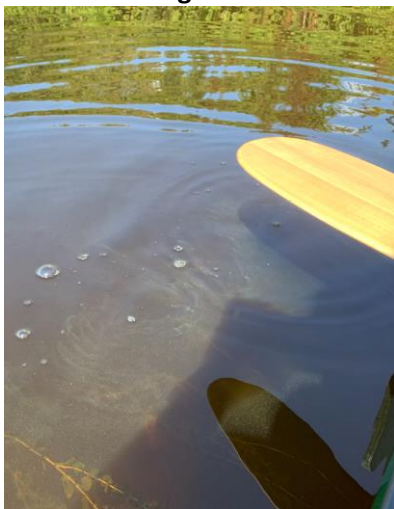
Catégorie 1

Photo : Michel Jobin, le 14 septembre 2021

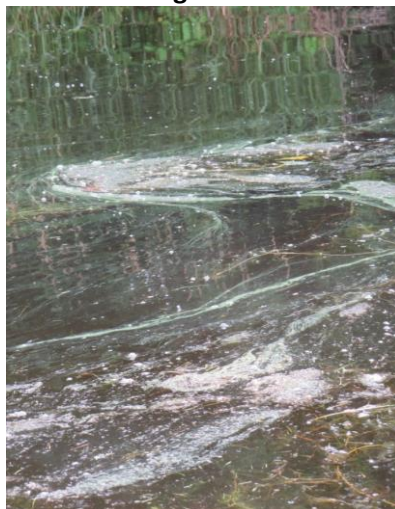
Catégorie 2a

Photo : Andy Lauriston, le 12 juillet 2021

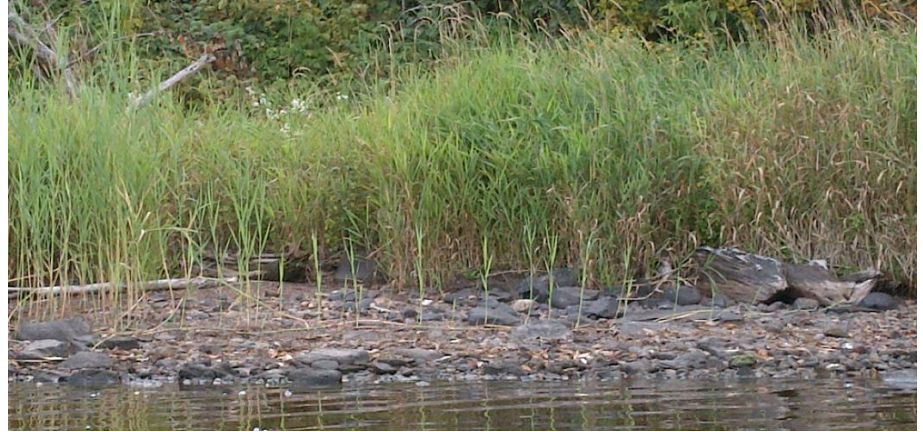
Le roseau commun (*Phragmites australis*) est une PEE terrestre qui, faute d'un contrôle adéquat, peut former un mur de végétation haute sur la rive et empiétant dans l'eau avec de sérieuses conséquences sur l'écosystème et la villégiature. En 2021, les sentinelles étaient chargées de repérer les colonies de roseaux sur l'ensemble du lac et qualifier chaque colonie selon son étendue sur la rive comme « petite » (< 2 m), « moyenne » (2 m à 10 m) ou « grande » (> 10 m). Dans le cas de grandes colonies, la consigne était de noter les points GPS à chaque extrémité de la colonie. Le but était de déterminer si les colonies étaient en croissance et, dans l'affirmative, à quel rythme. En effet, le roseau commun peut s'étendre très rapidement par ses stolons qui courent sur une rive exposée et potentiellement prennent racine à chaque nœud (voir photo ci-contre).

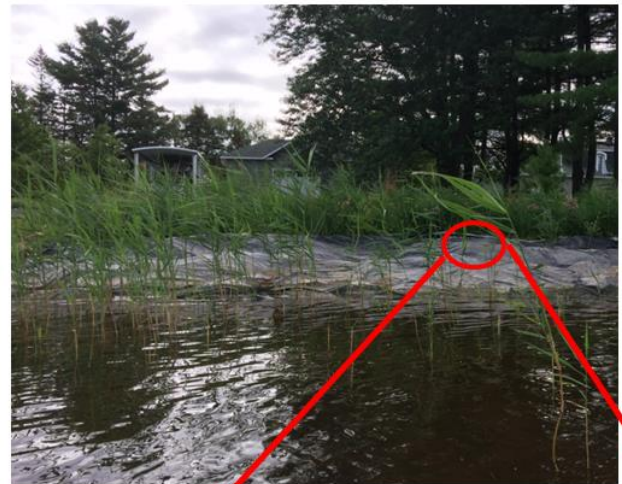
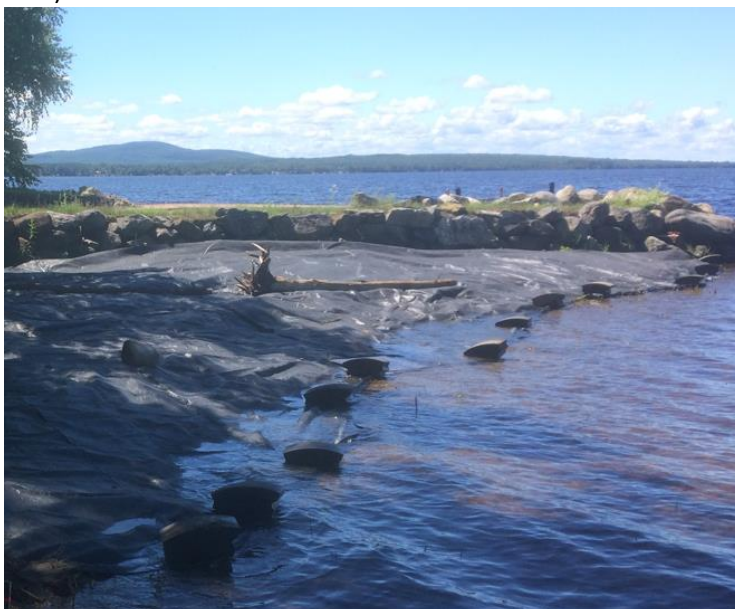
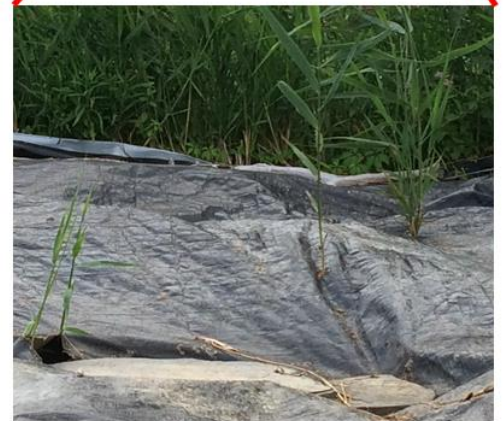
46 colonies ont été signalées en 2021 (voir Carte 3), 10 petites, 13 moyenne et 23 grandes. Il y a eu 41 colonies repérées en 2020. Des efforts par des riverains d'éradiquer le roseau par bâchage ont été notés, particulièrement devant trois résidences au bord de la baie de Disraeli (photo ci-contre). La difficulté d'avoir une bâche de qualité couvrant l'ensemble d'une grande colonie est évidente. L'ARLA a commencé un projet pilote d'éradication du roseau par le bâchage d'une colonie d'environ 100 m² à Stratford (photo ci-dessous).

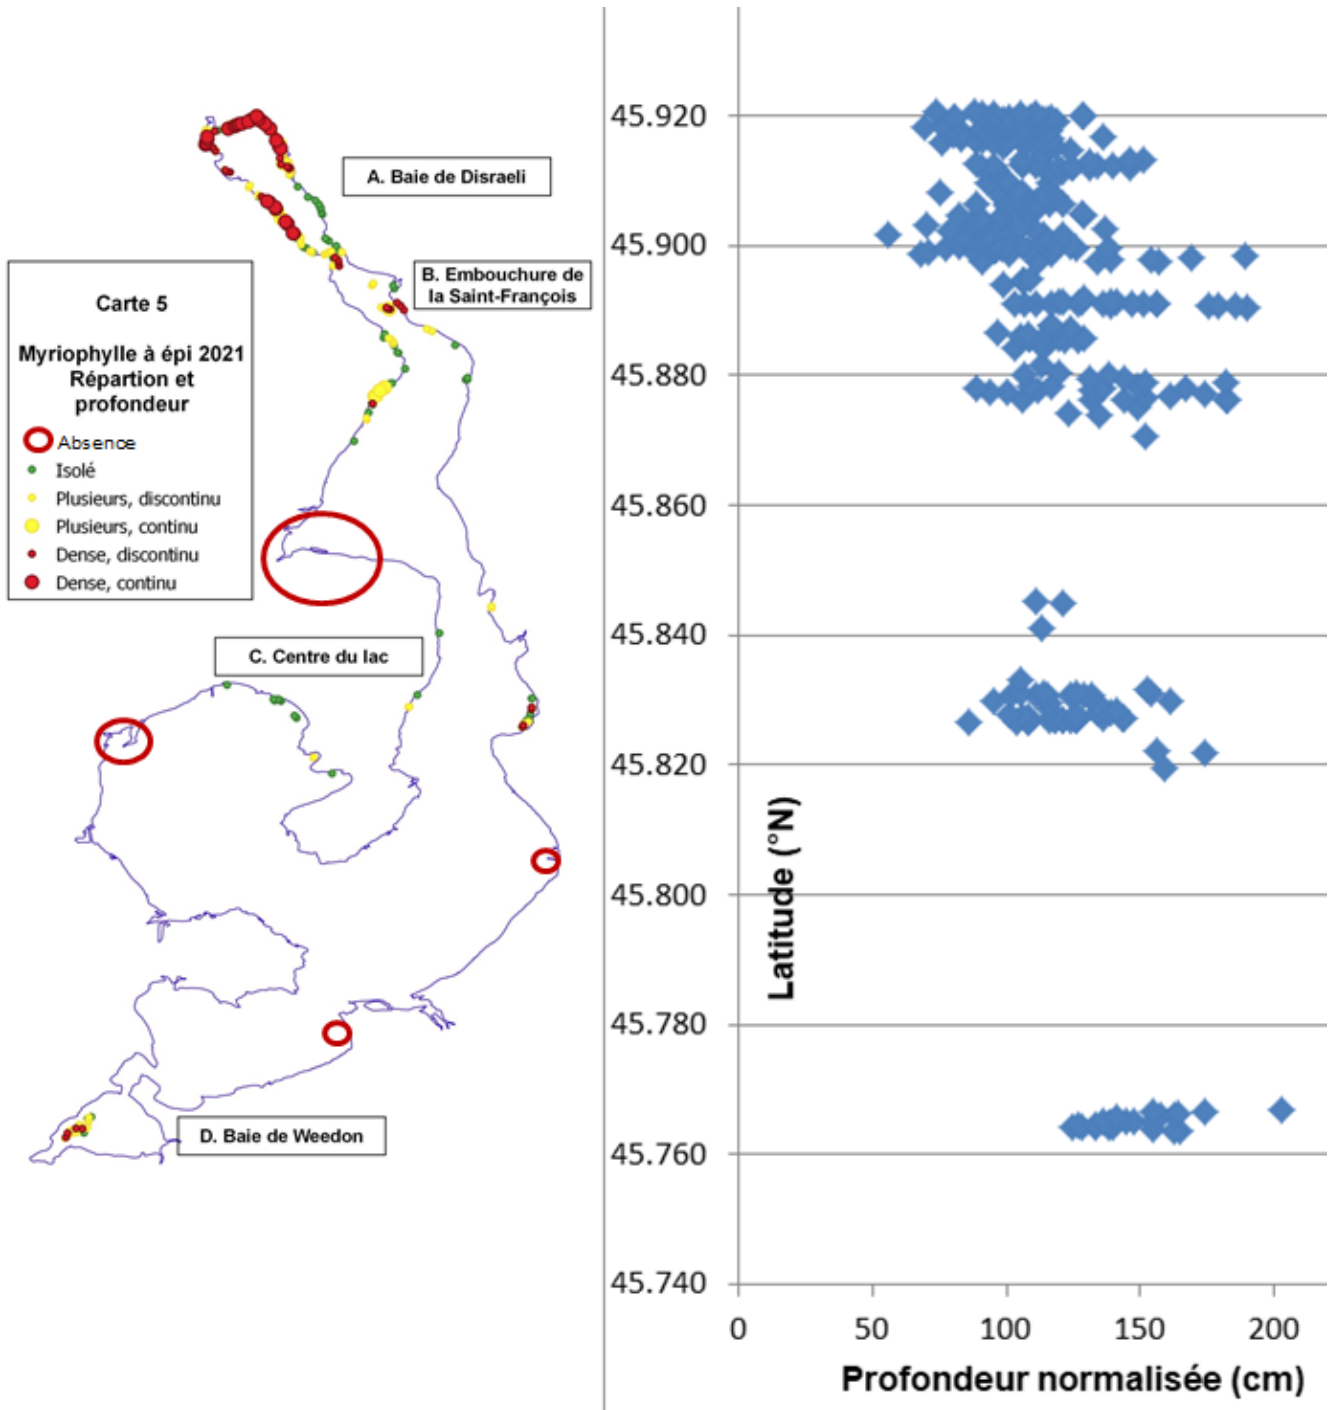
Contrairement à 2020 quand le myriophylle s'est éclipsé et s'approchait rarement à la surface du lac, les plantes étaient bien en évidence arrivant jusqu'à la surface dès la fin juin. Malgré cette apparition précoce, les épis du myriophylle perçaient moins souvent la surface qu'en 2019. La carte 5 montre la répartition et, vis-à-vis selon la latitude, la profondeur du myriophylle pour les 328 observations en 2021. Deux nouvelles colonies d'importance ont été découvertes cet été : un peu au sud de l'embouchure de la rivière Saint-François (B sur la carte 5) et un peu au nord du barrage Aylmer dans la baie de Weedon (D sur la carte 5).

L'abondance et l'évidence du myriophylle à épis observé dans le lac en 2021 pourraient porter à croire que le marnage n'a eu aucun effet bénéfique sur le contrôle de cette espèce exotique envahissante. Cette conclusion serait erronée pour quatre raisons. Premièrement, un ratissage de quatre endroits peu profonds où le myriophylle a été repéré auparavant – la baie Moose, l'embouchure de la rivière Coleraine, la baie au sud du Camping des Berges et la rive au nord du quai de Stratford (ellipses rouges sur la carte 5) – n'a révélé aucune tige de myriophylle. Deuxièmes, les deux nouvelles colonies importantes mentionnées ci-dessus poussent dans de l'eau plus profonde et sujette aux courants durant l'hiver. Troisièmement, il y a une absence totale du myriophylle à une profondeur (< 61 cm) où le fond aurait été exposé à l'air froid en décembre 2020 à l'exception d'une tige submergée dans la baie de Disraeli qui est probablement la repousse d'un fragment qui a pris racine durant l'été. Quatrièmement, la distribution des profondeurs montre que le myriophylle croît à une profondeur en moyenne 25 cm moindre dans la baie de Disraeli et 20 cm supérieure dans la baie de Weedon par rapport au centre du lac (voir tableau ci-dessous). Cette différence, statistiquement significative, se manifeste par un décalage à droite des points en haut du graphique de la carte 5 et un décalage à gauche des points en bas. Elle est consistante avec un ralentissement du drainage de la baie de Disraeli aux deux rétrécissements la séparant du reste du lac Aylmer et un ralentissement de l'alimentation en eau de la baie de Weedon aux deux rétrécissements séparant cette baie du reste du lac.

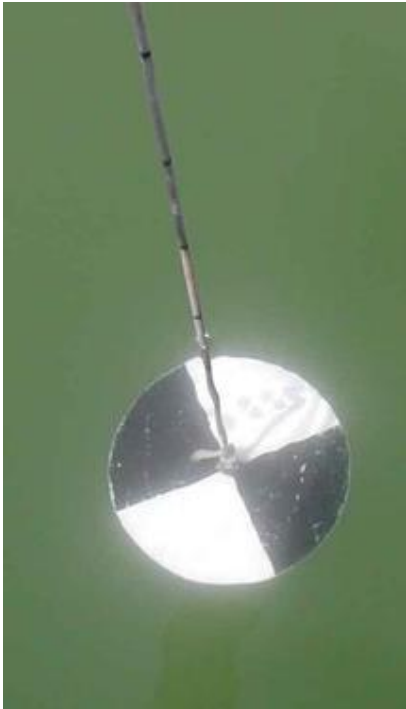
Le manque de pluie durant l'été a réduit le ruissellement porteur des sédiments. Aussi, l'abaissement du lac durant l'étiage a fait en sorte que certaines stations de mesure ont dû changer de site (de A à B sur la carte). Malgré ce déplacement, pour six mesures le disque de Secchi restait visible lorsqu'il reposait sur le fond. Ainsi, les mesures de transparence dans la Carte 6 sont données sous toute réserve. Les stations de mesure doivent être relocalisées si de telles mesures se poursuivent en 2022.

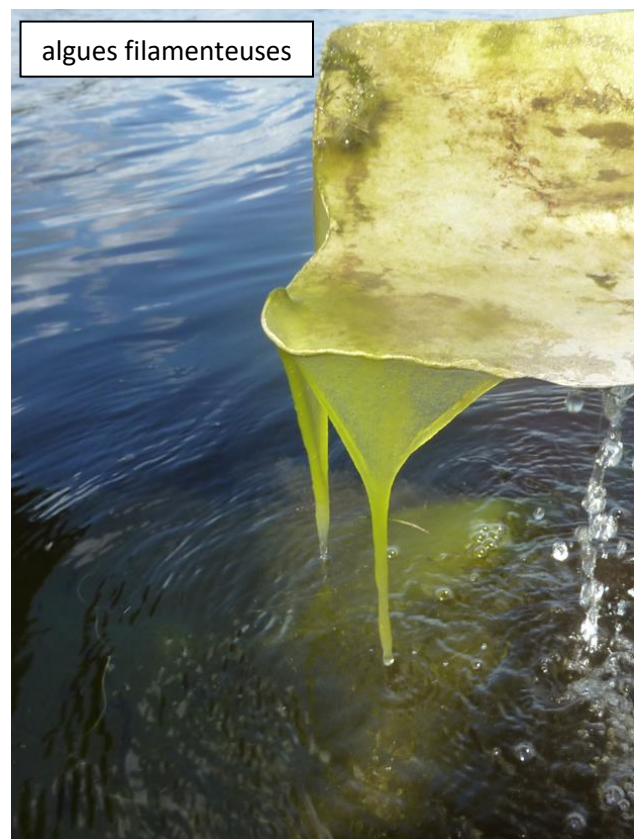
Trois sentinelles ont signalé la présence d'algues filamenteuses dans une abondance inhabituelle ou dans un endroit inusité. Les algues proliféraient dans deux petites baies à l'eau peu profonde, l'une donnant sur le sud de la baie Ward et l'autre sur la baie Bullfrog. Un amas d'algues filamenteuses s'est formé rapidement auprès d'un quai dans la baie Ward. Le niveau très bas du lac n'est probablement pas étranger à ces phénomènes.
